右玉县宏瑞加油站改扩建工程
竣工环境保护验收监测报告表

建设单位：右玉县宏瑞加油站

2021年8月

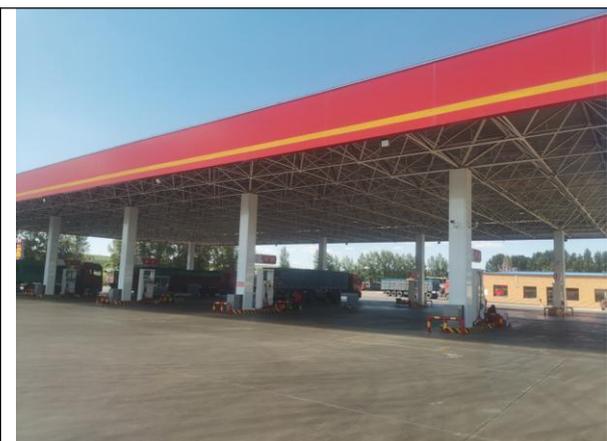
加油岛

加油区布置在站区中部，设 2 个加油罩棚，每个加油罩棚下设十条加油车道，共建有 20 台双枪加油机。罩棚净高约 8m，投影面积约 4588m²。

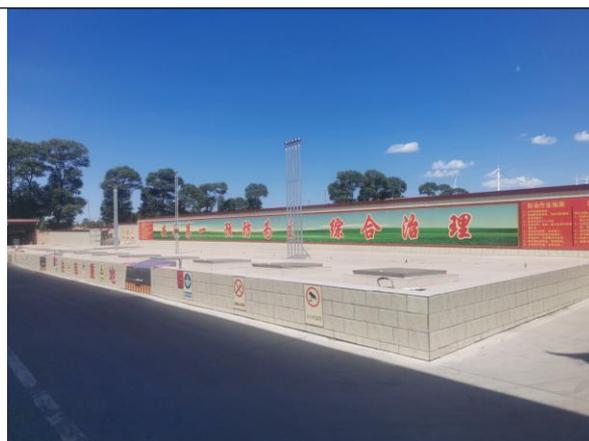
油罐区

站房西侧为地埋式储油罐区及相应的消防器材放置处，设有汽油储罐 2 个，柴油储罐 9 个，均为卧式覆土双层油罐。

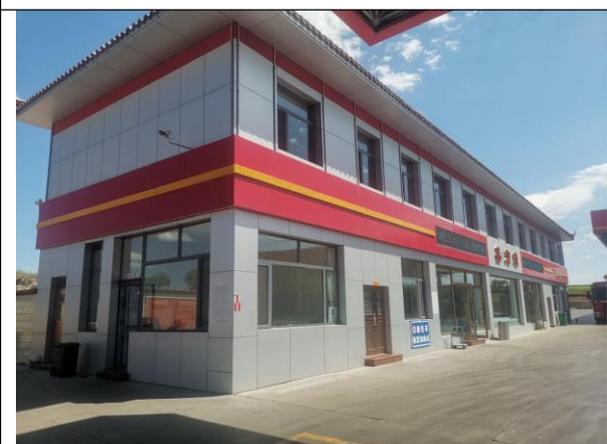
站房

站房为“一”平面二层结构，站房一层内设有便利店、综合办公室、储藏室、值班、配电室、楼梯间等；二层内设值班室、办公室等。站房采用梁柱及砖混结构，灰土垫层，砖基础，现浇钢筋混凝土屋盖。

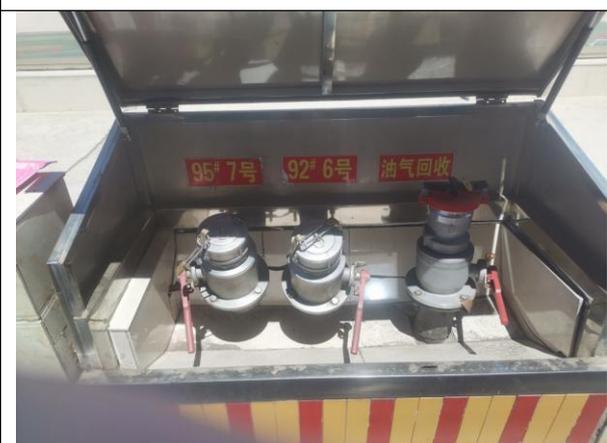
卸油油气回收

本加油站建有卸油密闭油气回收装置，即一级油气回收装置，使卸油过程中挥发的油蒸汽经过收集重新回到槽车内，油蒸汽基本不外排。地下油罐有高液位报警功能的液位计。卸油完毕，经确认油品卸净后关好阀门，拆卸油管，盖严罐口处的卸油帽，收回静电导线，并引导油罐车离站。

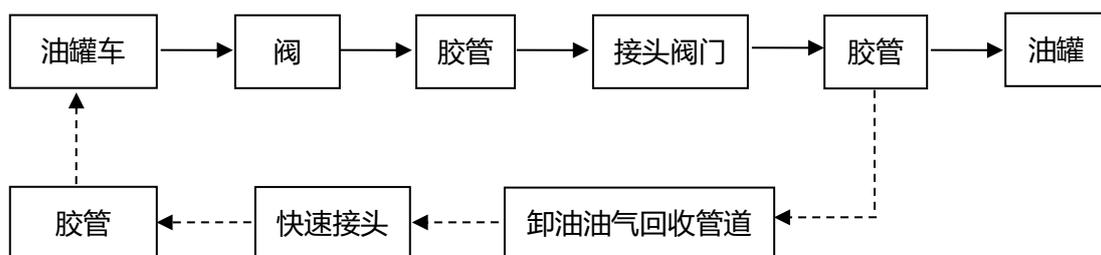
卸车流程：

汽柴油运输由有资质的专用车辆进行运输，油罐车采用卸油密闭式卸油方式，油罐车站后至密闭卸油台，检查安全设施是否安全有效后连接静电接地线，按规定备好消防器材，经计量后准备接卸。通过液位仪确认储油罐的空容量（以防止跑、冒油事故发生）后，槽车的油管及气相管同时与汽油罐的进油管接口和油气回收接口连接，做到接头结合紧密，卸油管自然弯曲，检查确认油罐计量孔密闭良好后开启罐车卸油阀。

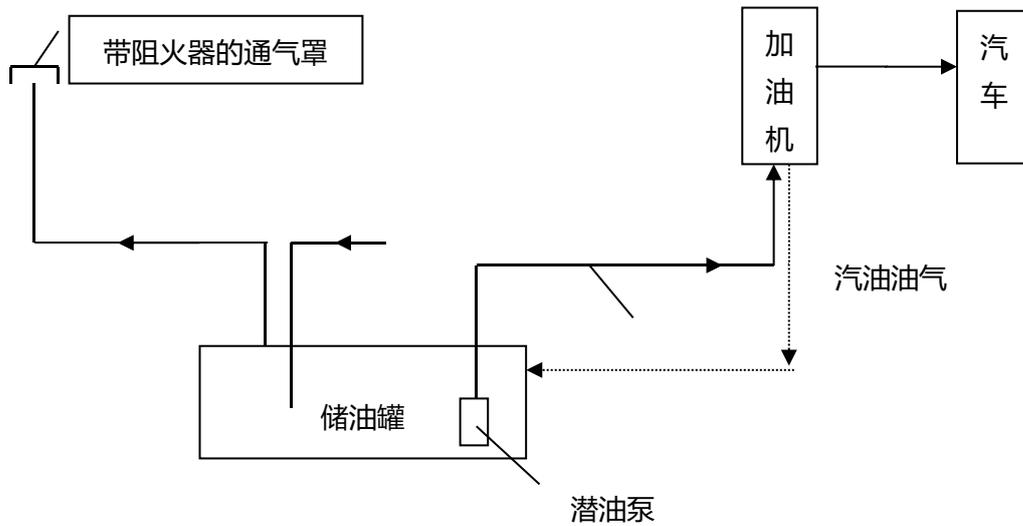
加油流程:

加油机通过潜油泵把油品由储油罐中泵出到加油机中，流经精油滤、电磁阀、单向阀进入各自流量计，然后通过输油导管，由加油枪对外供油，再经加油枪加自汽车油箱内，同时油箱内的油气通过加油枪的油气回收系统返回储油罐。

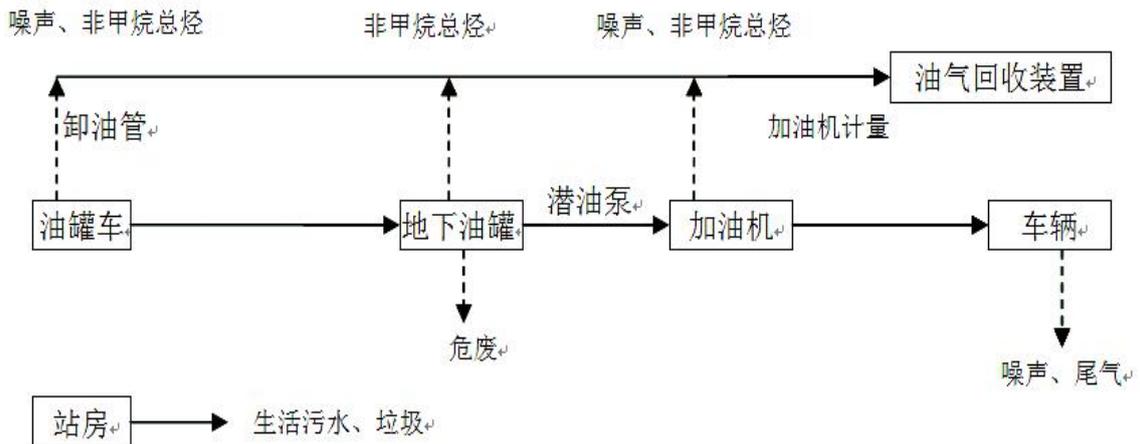
图 1 卸油及加油工艺流程及产排污环节

运行阶段工艺流程及产污结点图见图 1。

1、废气产生环节

- (1) 卸油、储存、加油过程中挥发的非甲烷总烃以气态形式逸出；
- (2) 进出加油站的汽车尾气，主要污染物为烃类、CO、NO_x。

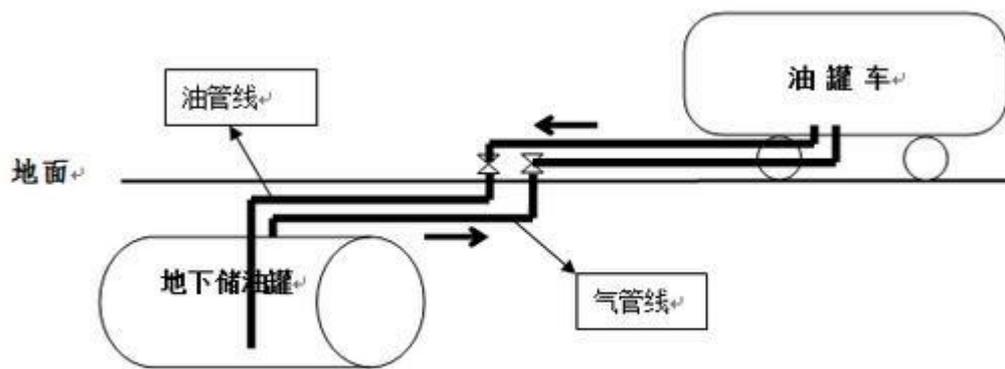
图2 卸油油气回收工艺

加油站卸油作业时，油罐车卸下一定数量的油品，就需吸入大致相等的气体补气，而加油站内的埋地油罐也因注入油品而向外排出相当数量的油气，此油气经过导管重新输回油罐车内，完成油气循环的卸油过程，具体见图 2。

一次油气回收系统基本原理图

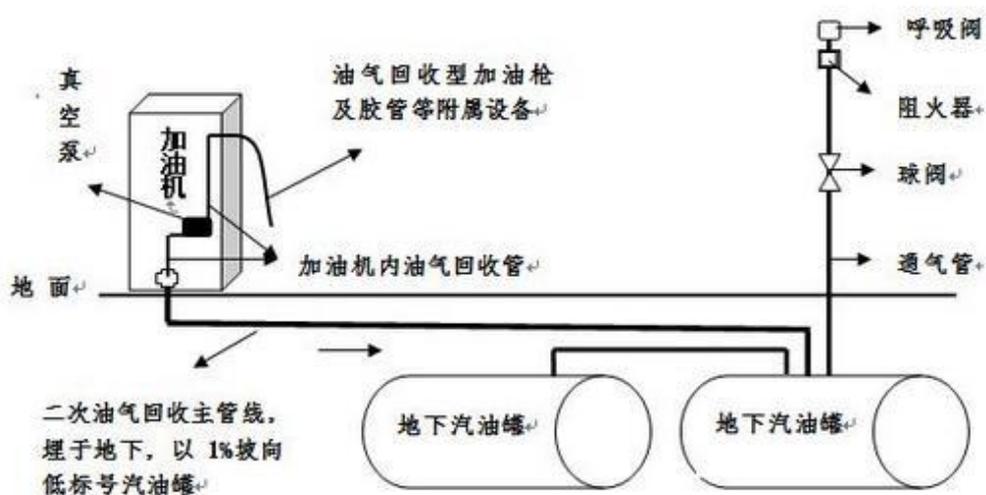
图3 加油油气回收工艺

本加油站建设二次油气回收系统，即汽车在加油站加油时，通过加油机上的“油气回收真空泵”，再通过油气回收管道，把汽车油箱里的油气收集到加油站储油罐内。具体见图 3。

二次油气回收系统基本原理图

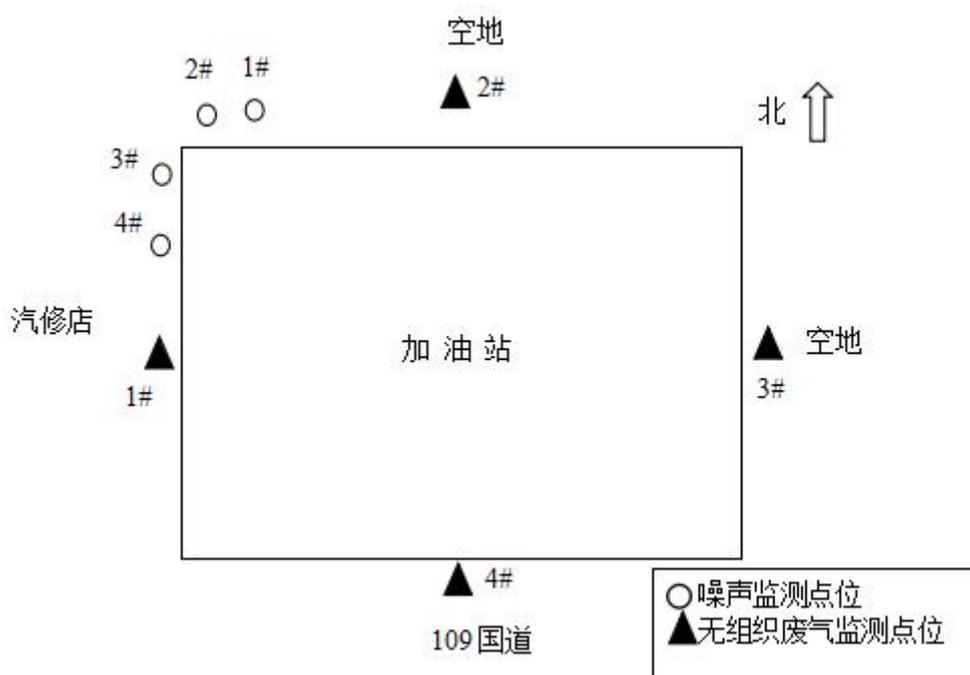
图 4 厂界无组织和噪声监测点位示意图

监测类别	监测点位	监测项目	监测频次	监测要求
无组织废气	厂界下风向 1#-4#	非甲烷总烃	监测 2 天、每天 3 次	记录风速、风向、气温、气压等气象条件
噪声	厂界 1#-4#	L ₁₀ 、L ₅₀ 、L ₉₀ 、Leq	监测 2 天，昼夜各 1 次	无雨雪、无雷电，风速小于 5m/s

由监测结果可知，厂界无组织非甲烷总烃监控点排放浓度值范围在 2.96~3.83mg/m³ 之间，均满足《大气污染物综合排放标准》(GB16297-1996) 表 2 无组织排放监控浓度限值 (4.0mg/m³)，达标率 100%。

由监测结果可知，本项目厂界两天昼间噪声监测值范围为 60.2~62.0dB (A)，夜间噪声监测值范围为 51.6~53.7dB (A)，噪声监测值均满足《工业企业厂界环境噪声排放标准》(GB12348-2008) 中 4 类标准，达标率 100%。

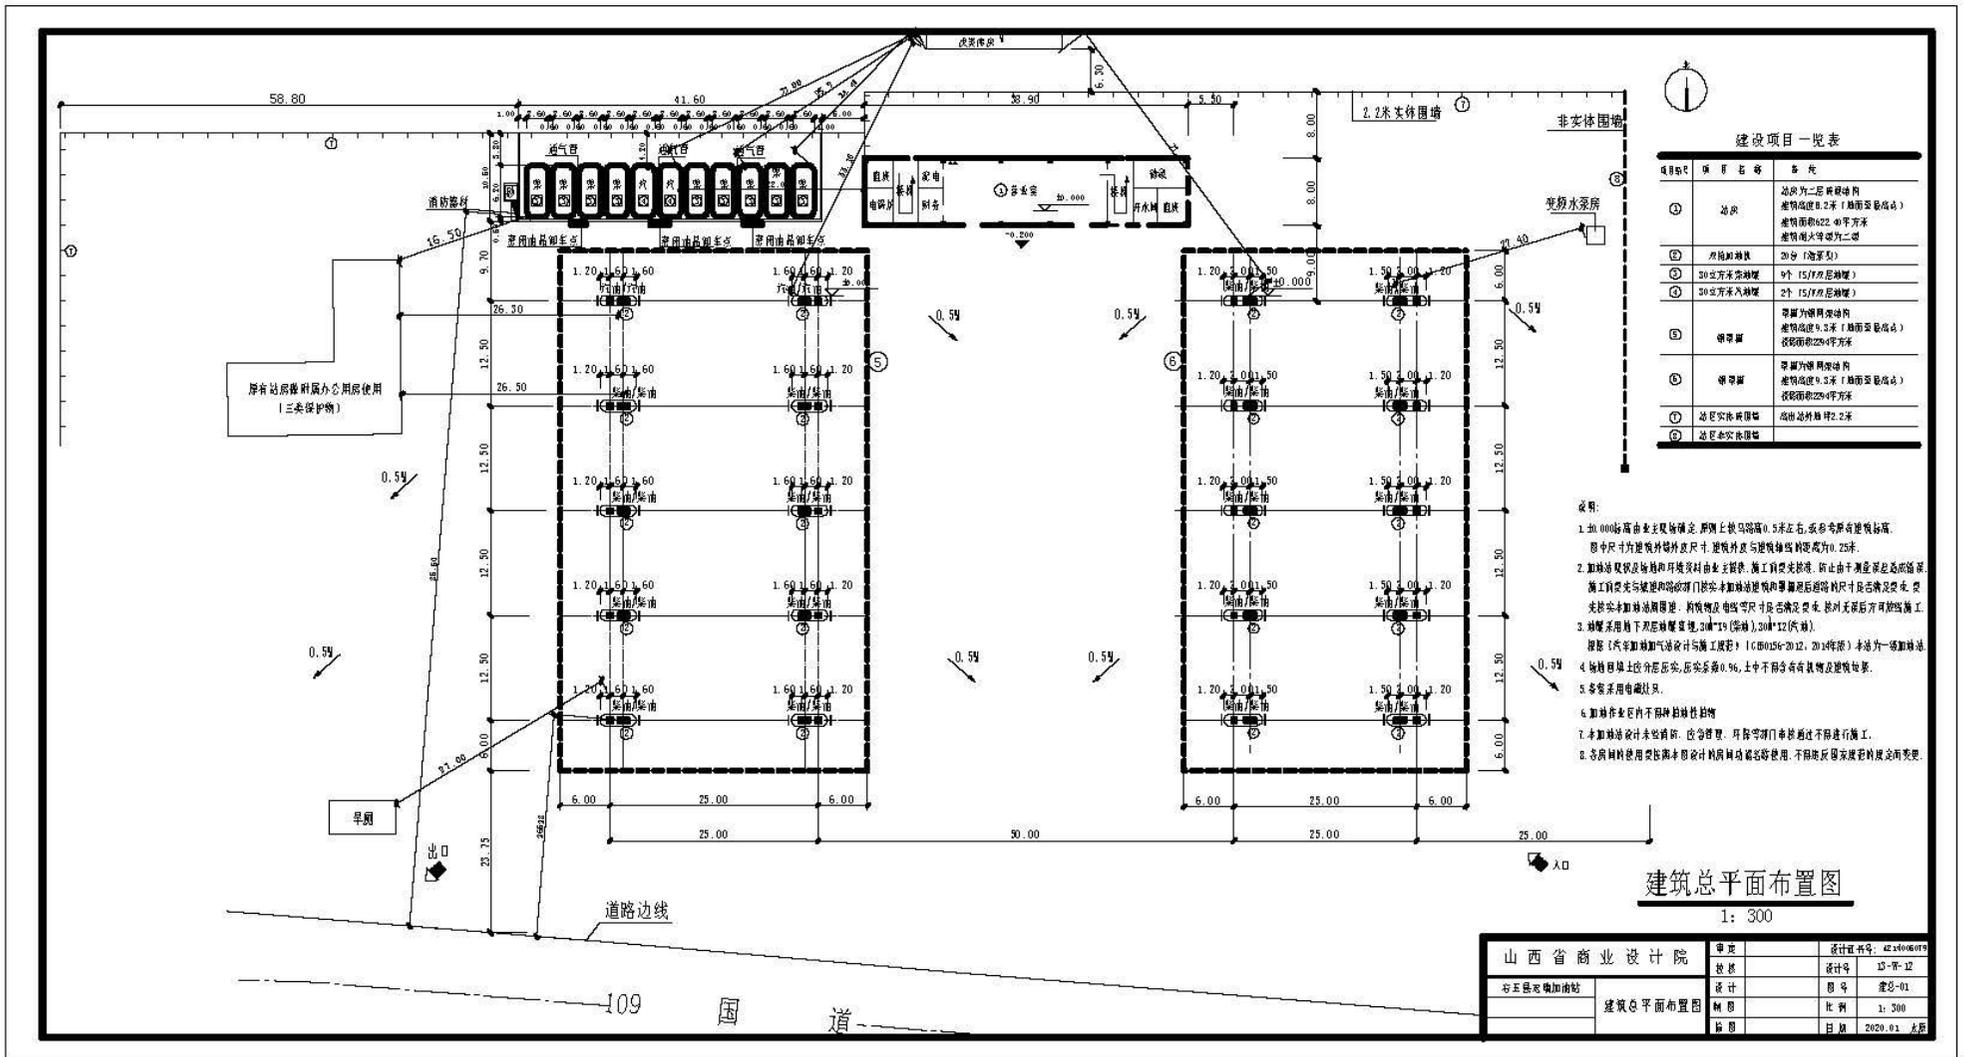
附图3 项目总平面布置图

项目编号	项目名称	备注
①	站房	总面积为2866.66平方米 建筑面积422.40平方米 建筑面积等级为二级
②	加油岛	20个(海车型)
③	罩棚	9个(15/17/层檐棚)
④	罩棚	2个(15/17/层檐棚)
⑤	罩棚	罩棚为钢网架结构 建筑面积9.35米(地面至最高点) 投影面积229.4平方米
⑥	罩棚	罩棚为钢网架结构 建筑面积9.35米(地面至最高点) 投影面积229.4平方米
⑦	站区室外地坪	站前边线外扩2.2米
⑧	站区室外地坪	站前边线外扩2.2米

平面布置图见附图 3。

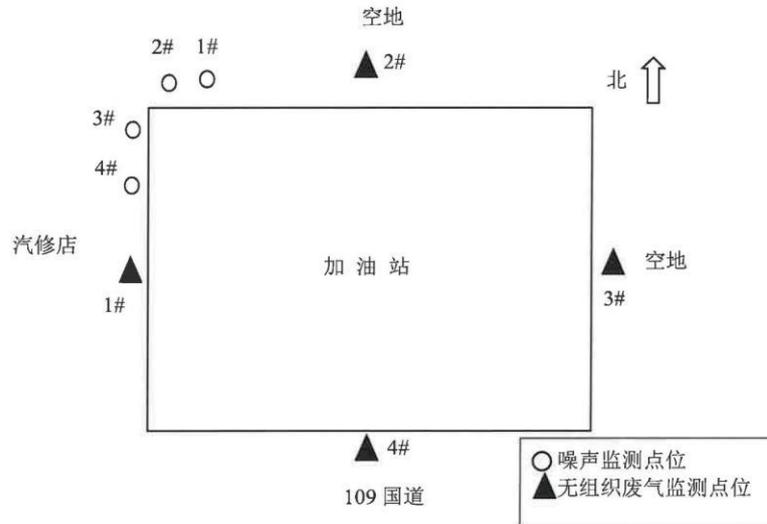
图1 厂界无组织及噪声监测点位示意图

监测类别	监测点位	监测项目	监测频次	监测要求
无组织废气	厂界下风向 1#-4#	非甲烷总烃	监测 2 天、每天 3 次	记录风速、风向、气温、气压等气象条件
噪声	厂界 1#-4#	L ₁₀ 、L ₅₀ 、L ₉₀ 、L _{eq}	监测 2 天,昼夜各 1 次	无雨雪、无雷电,风速小于 5m/s
